CONTART 2018: VII Convención de la Edificación
30 mayo - 1 junio 2018; Zaragoza (Spain): Colegio Oficial de
Aparejadores y Arquitectos Técnicos de Zaragoza. Escuela
Universitaria Politécnica de La Almunia, p.859-868

REHABILITACIÓN DE EDIFICIOS – LA *PANACEA* DE LA CONSTRUCCIÓN DIFÍCIL DE APLICAR

ARJONA BORREGO, JOSEP M.
Arquitecto Técnico, Girona, España
E-mail: j.arjona@aparellador.cat, Web: www.aparellador.cat

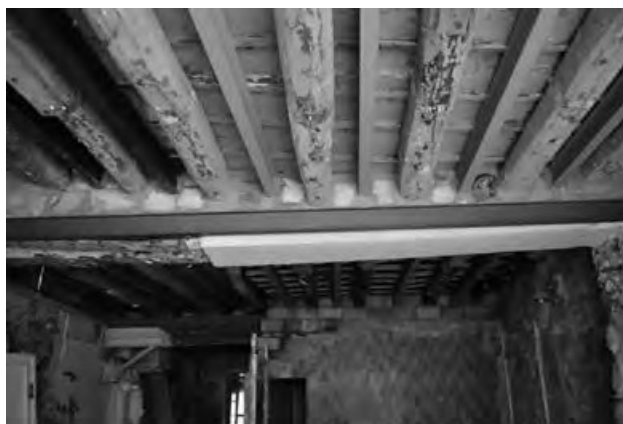
Figura 1: Refuerzo estructural de un forjado de madera.
¿Cumple el CTE?

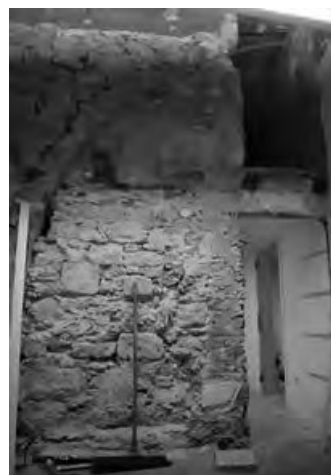
Figura 4: Arco existente a recuperar.

Finalmente encontramos la solución en la regla de las tres R (reducir, reciclar y reutilizar) y con la ley del patrimonio de Catalunya, porque al retirar unos revestimientos superficiales descubrimos un arco interno en la pared adyacente a la escalera, que en su momento se había desmontado en parte y tapado con yeso. Pudimos documentarlo y se decidió rehacerlo y conservarlo (Figura 4). El encontrar un elemento patrimonial nos permitió proyectar una escalera compensada más ajustada. Con todo, nos quedó muy claro el criterio tan estricto que nos aplicaban, independientemente del CTE, porque no nos aceptaron ningún tipo de certificado en base al artículo 2.3.

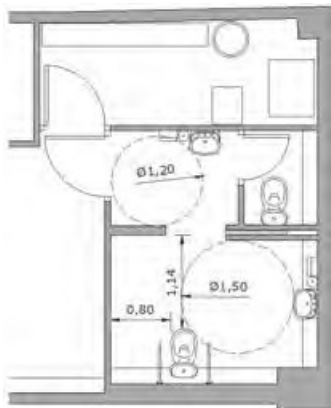
Figura 5: Estado real de los servicios.

Es en este momento cuando, a través de una instancia municipal, se pide aplicar el artículo 2 del CTE, en cuanto a que había un impedimento físico para cumplir los requerimientos del código, referente a la accesibilidad. El hecho era que, en el baño de mujeres/minusválidos, el círculo de libre acceso desde la puerta era de 1,14 metros, casi asimilable al 1,20 m que pedían normativas anteriores (Figura 5), pero lateralmente sí que se conseguía

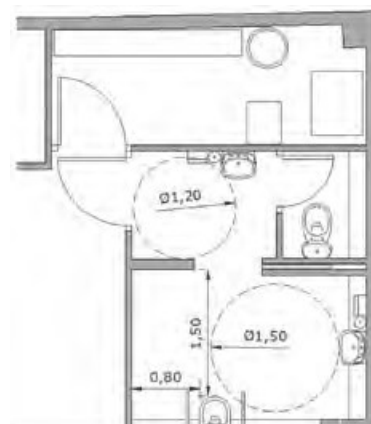
Figura 7: Detalles de inodoro colgado.

Figura 8: Cambio de inodoro.

Viendo los requerimientos del ayuntamiento, y previa búsqueda de soluciones alternativas a la realización de obras importantes, se propuso un nuevo inodoro de sistema colgado, que tenía unas medidas reducidas, de tal forma que se aumentaba el radio de accesibilidad. (Figura 7 y 8)

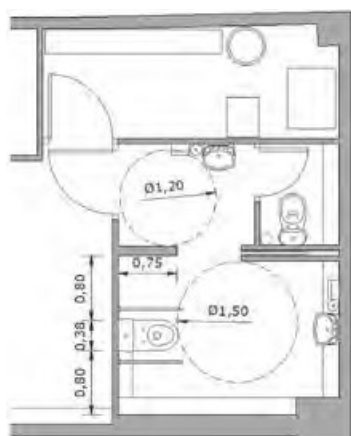
Figura 9: Propuesta final.

Parecía una carrera de obstáculos, a cada propuesta un requerimiento nuevo. Finalmente no tuvimos más remedio que proponer un cambio de lugar del inodoro, buscando uno que cumpliera las estrictas condiciones de altura y fondo, y presentar dicha propuesta (Figura 9). Cabe señalar que en el mercado, hasta la fecha, solo encontramos un modelo que cumpliera dichas condiciones. (Figura 10)

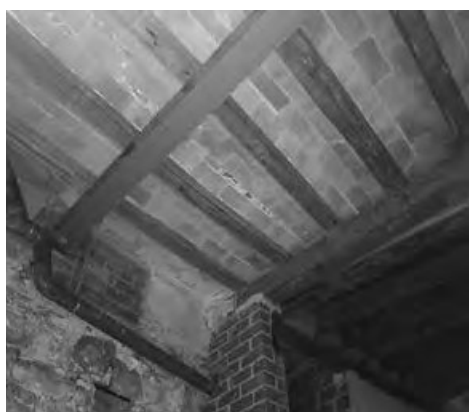
Figura 14: Refuerzo de la parte posterior.

Aplicando dicha norma, para nuestro tipo de forjado, pudimos ajustar el estado de cargas, cumpliendo con los preceptos del CTE, y así realizar el refuerzo de forma más ajustada. (Figuras 14 y 15)

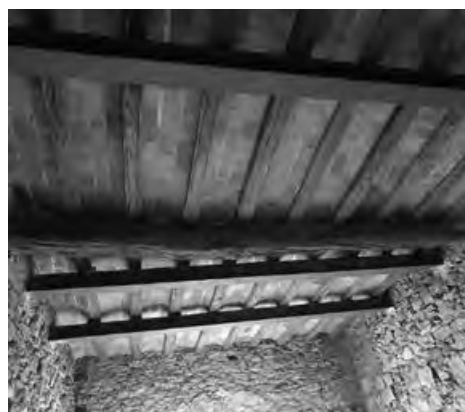
Figura 15: Vista general del refuerzo.
